Herstel historische gevel

Gekeimde bakstenen

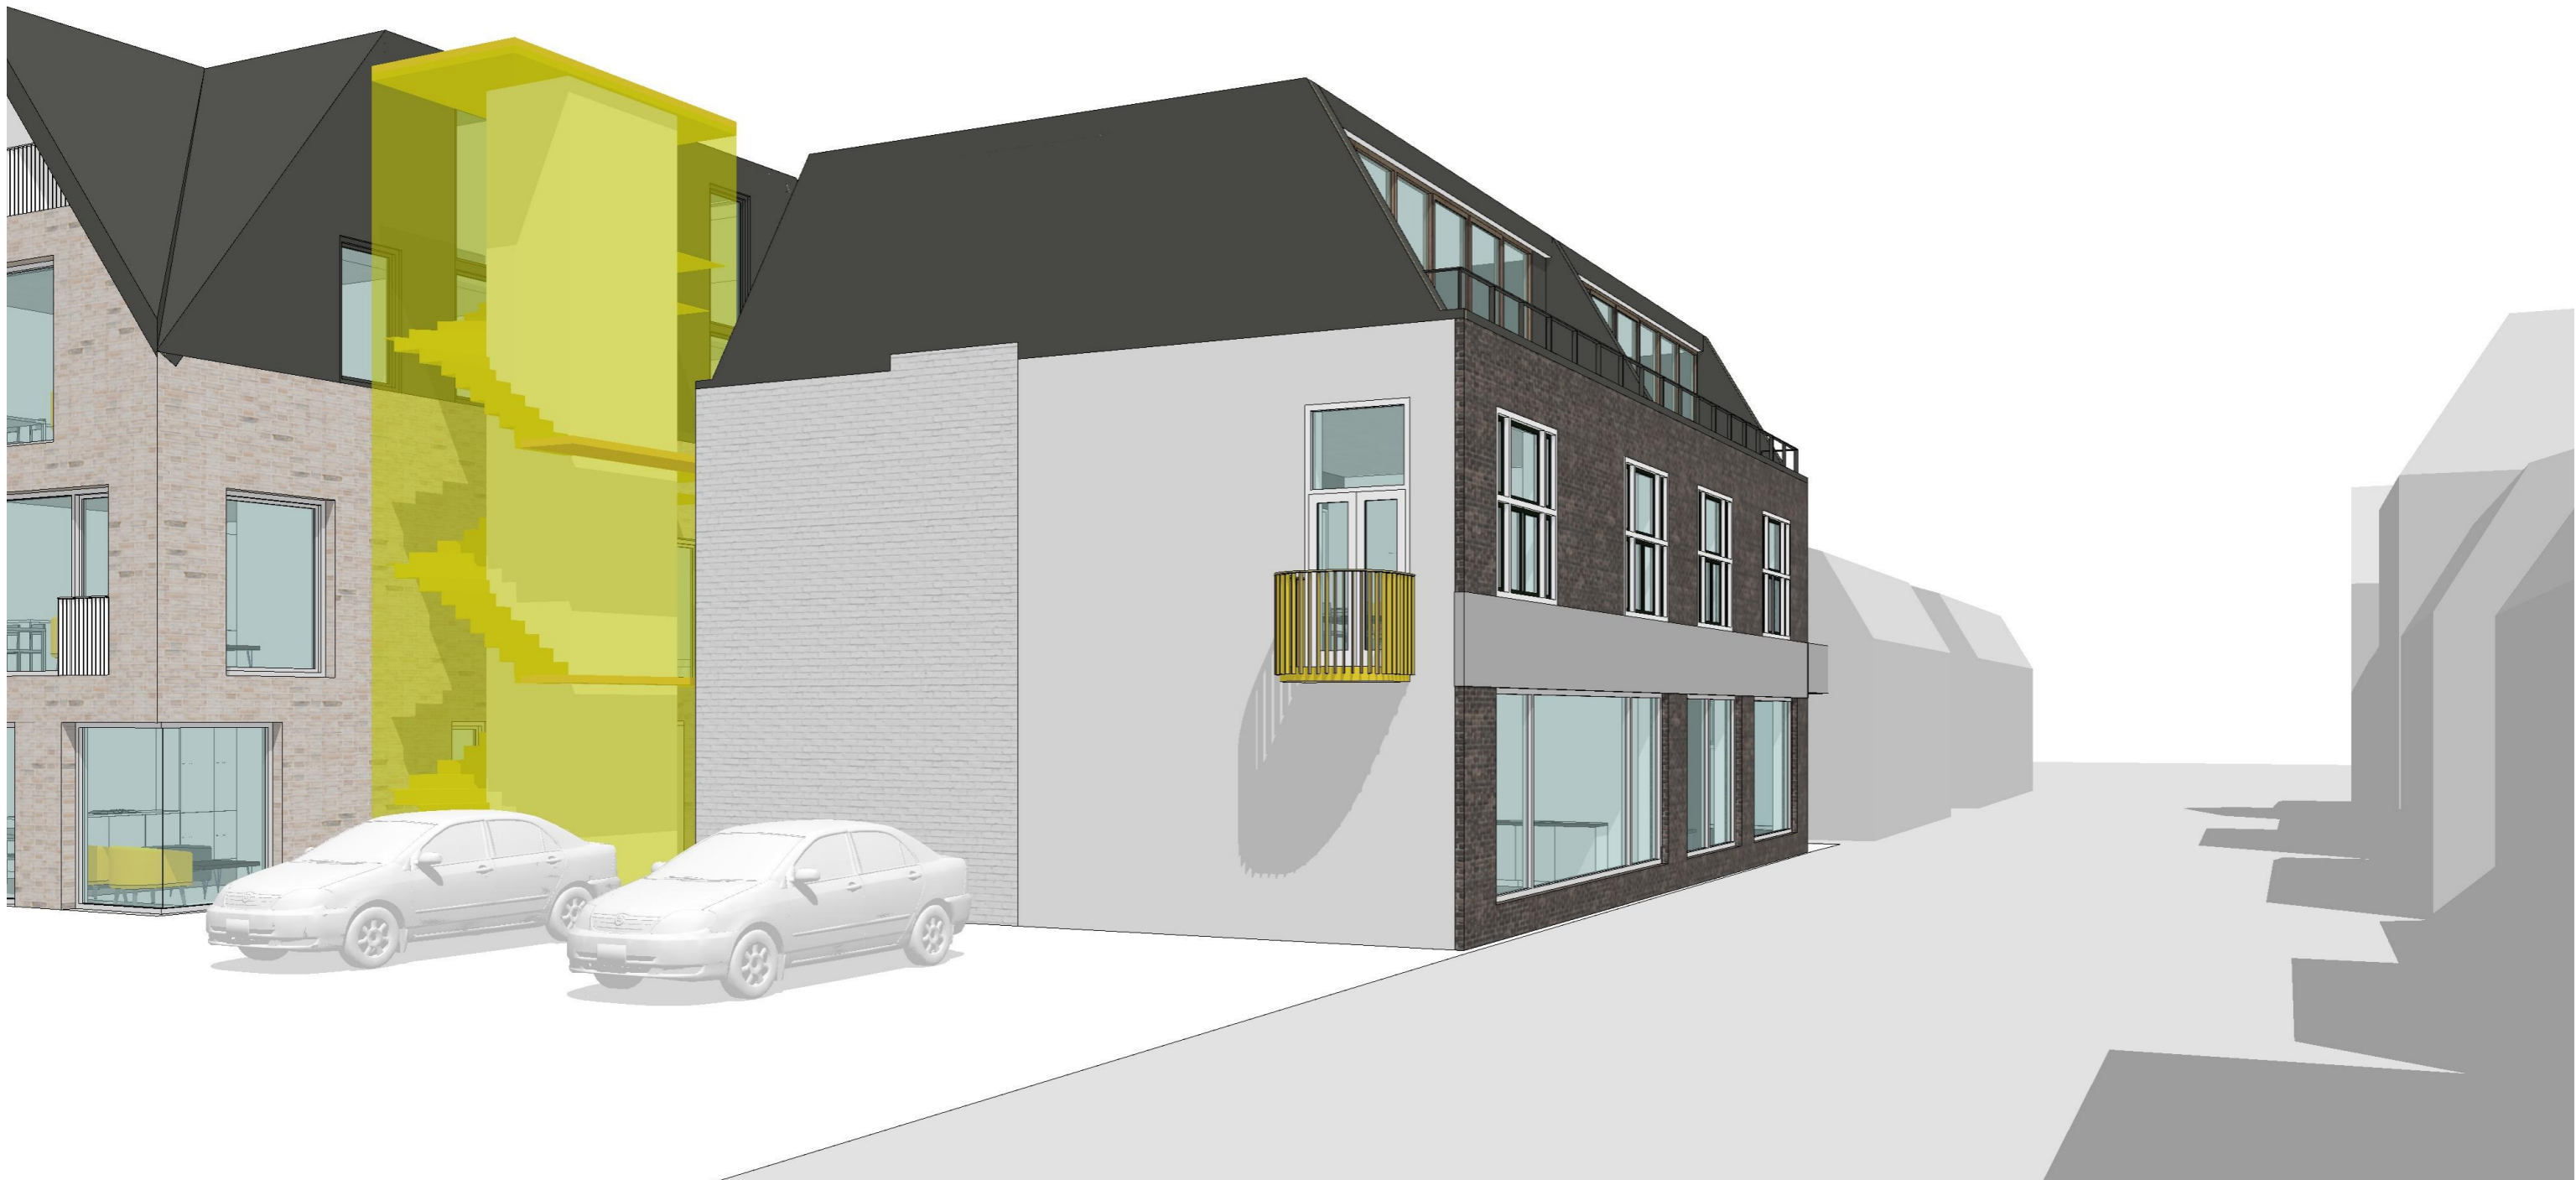
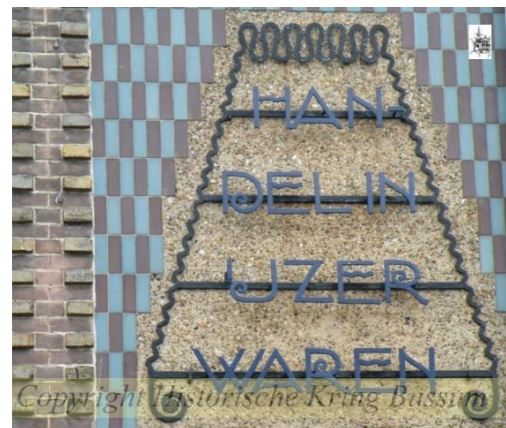
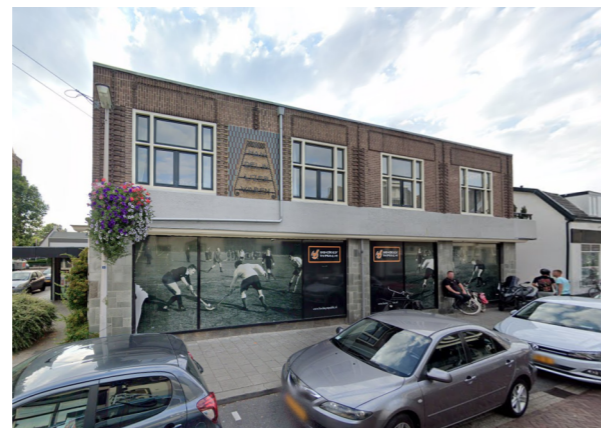
De bestaande gevel van de winkel van de firma Kluck is opgetrokken in roodbruin metselwerk en rijk gedecoreerd door middel van rollagen, verschillende metselverbanden, uitstekende stenen en een tegel-tableau waarop vroeger 'Handel in ijzerwaren' stond vermeld. We gaan de rommel (regenpijpen, dakrand boven de winkelpui, natuursteen plint) verwijderen zodat het pand weer in oude glorie hersteld wordt.

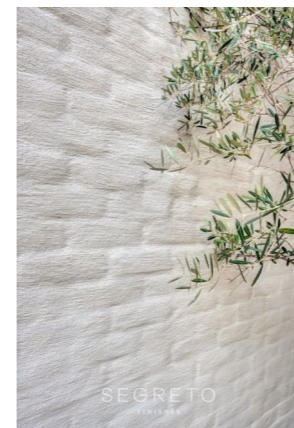
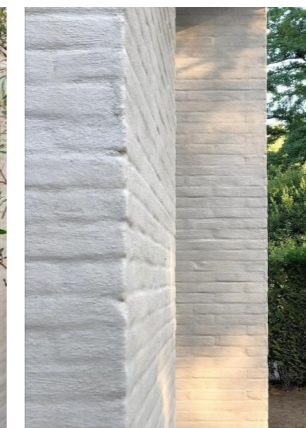
In de zij- en achtergevel van de voormalige winkel is metselwerk te vinden, wat deels als gekeimd is. Door dit door te zetten worden de aanhelingen en aanpassingen die in de loop der jaren bedekt maar niet helemaal uitgewist. Gekeimde baksteen komt ook op andere plekken in de straat voor.
